高めよう 地域協働の力!

多面的機能支払交付金 共同活動の安全のしおり

共同活動前に安全確認を行い、
事故の発生を防止しましょう

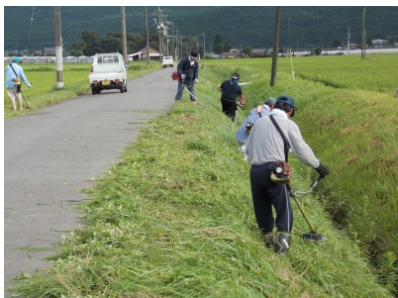
(法面の草刈り)

- ・活動項目：水路の草刈り
- ・作業内容：水路法面の草刈り作業
- ・事故概要：水路法面を上部から下部方向へ向かって草刈り作業中、土砂混じりの地面に足を滑らせ、草刈機の刃が自らの足へ接触。
- ・被災状況：足の裂傷（全治3週間）
- ・発生原因：安全な作業方法の周知不足（作業環境の不備）。

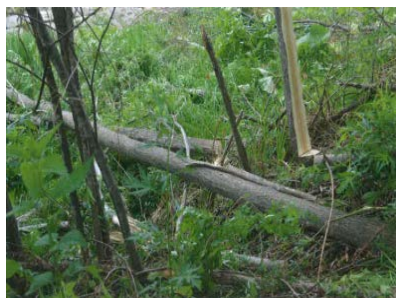
(雑木の伐採)

- ・活動項目：水路の草刈り
- ・作業内容：雑木の伐採・除去作業
- ・事故概要：単独で水路横の直径約30cmの雑木をチェーンソーで伐採中、作業面反対側への切り込みを行わなかったために雑木が地上2m付近で破断し、頭部を直撃したものと推定。
- ・被災状況：重体の後、死亡
- ・発生原因：ヘルメットの非着用。安全な作業方法（作業面反対側への切り込み）の周知不足。
